역사문화환경연구소(주)

HCEERI 역사문화환경연구소

“가래로 막을 것을 호미로 막자.”

■ 한옥 이력관리

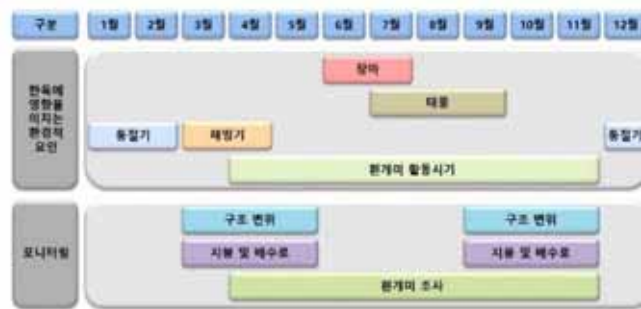
▲ 외부 환경에 따른 한옥 모니터링 프로세스
